日ノ出団地

日ノ出住宅長寿命化改修設計業務委託

# 団地カルテ

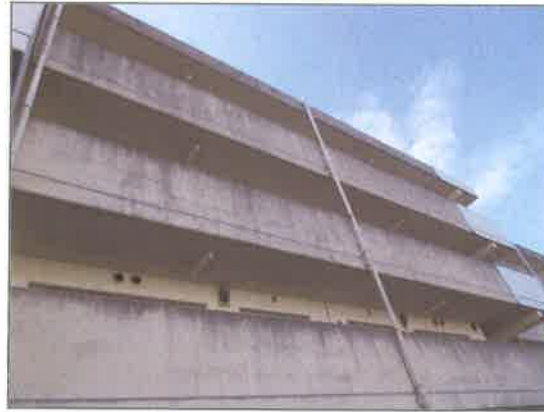
A棟外壁状況

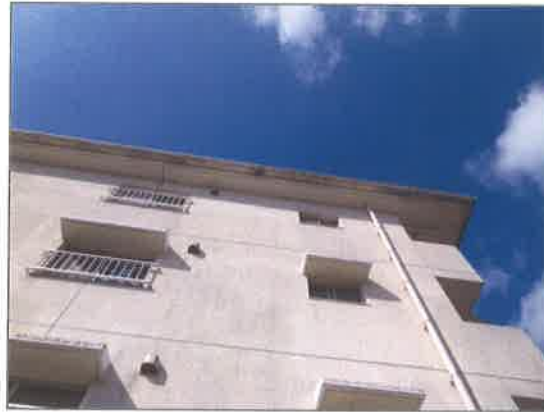
A棟外壁状況

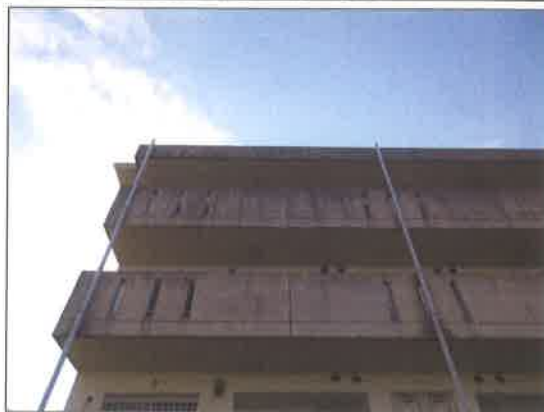
B棟 外壁状況

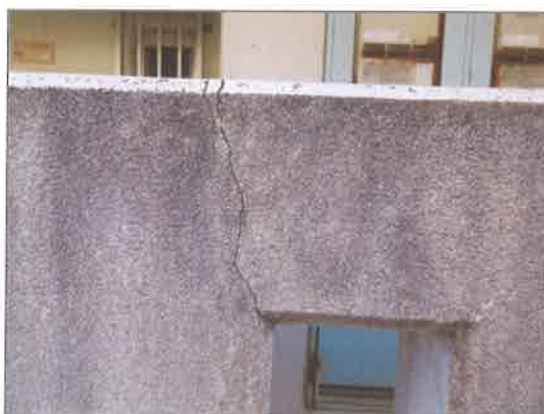
B棟 クラック

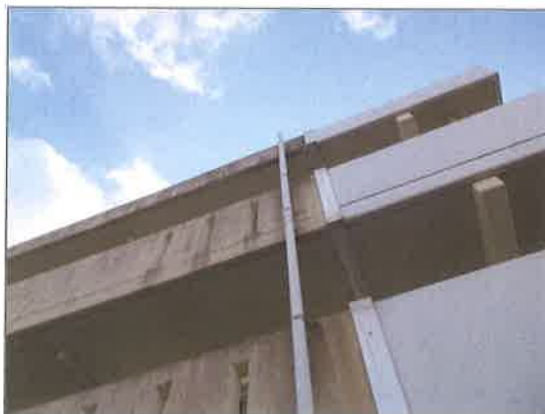
C棟 外壁状況・クラック

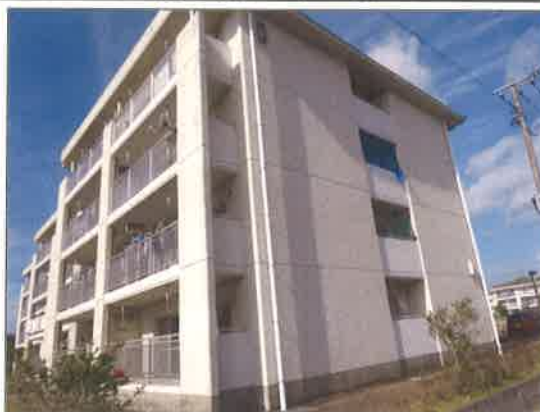
D棟状況

棟番号	4	住棟名	D号棟	
建物の状況	現地調査項目		評価	特記事項
	屋根の状況		問題なし	
	防水の状況		問題なし	
	外壁の状況(クラック等)		問題なし	
	塗装の状況		問題なし	
	シールの状況		問題なし	
	外部金物		若干の劣化あり	警報盤錆び、玄関扉錆び
	建具等		問題なし	
住環境	日照条件		問題なし	
	排水状況等		問題なし	
	二方向避難		問題なし	
	防災上の問題		問題なし	
	改善事業の実施		問題なし	
	物置スペースの有無		無	
	その他利便性に係る問題点		問題なし	
その他居住性に係る問題点		問題なし

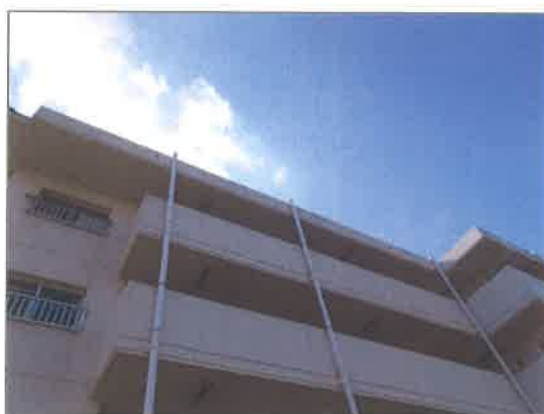
D棟 外壁状況

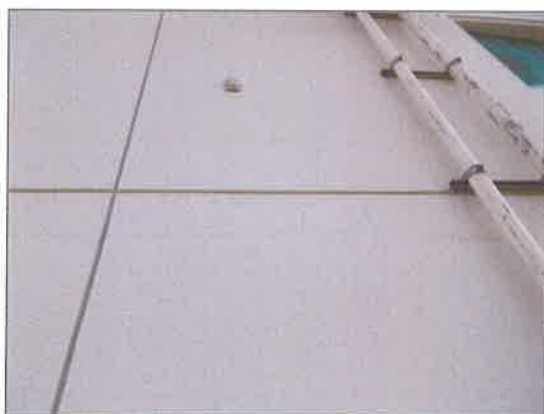
D棟 クラック

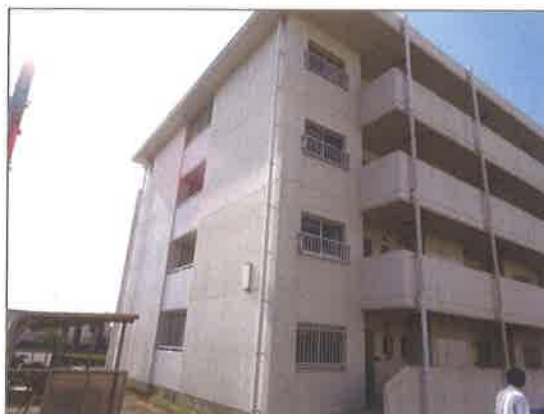
E棟状況

棟番号	5	住棟名	E号棟	
建物の状況	現地調査項目		評価	特記事項
	屋根の状況		問題なし	
	防水の状況		問題なし	
	外壁の状況(クラック等)		問題なし	
	塗装の状況		問題なし	
	シールの状況		問題なし	
	外部金物		若干の劣化あり	廊下照明器具錆び
	建具等		問題なし	
住環境	日照条件		問題なし	
	排水状況等		問題なし	
	二方向避難		問題なし	
	防災上の問題		問題なし	
	改善事業の実施		問題なし	
	物置スペースの有無		無	
	その他利便性に係る問題点		問題なし	
	その他居住性に係る問題点		問題なし

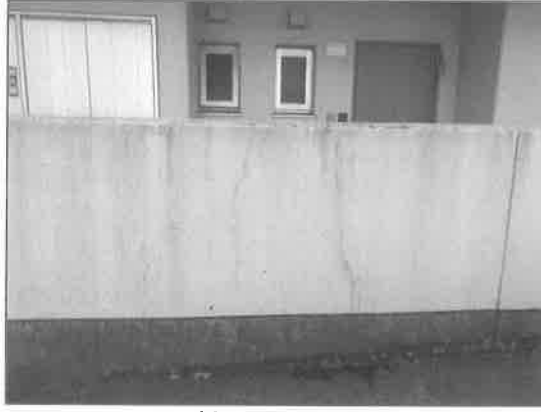
E棟 クラック

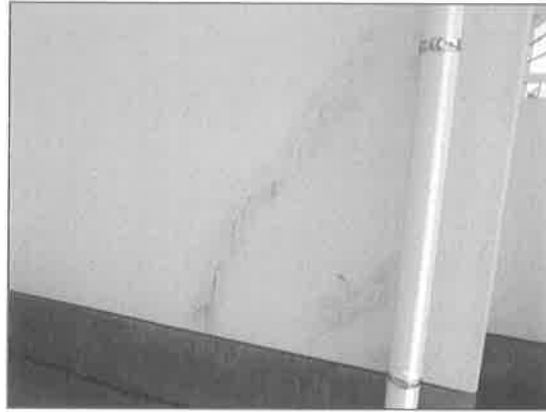
E棟 クラック
